LAUDO TÉCNICO

O presente laudo técnico foi solicitado pela Diretoria Administrativa, com a presente finalidade de avaliação da estrada DEGREGO/PANTANAL, onde visa à **recuperação de 74,35 Km de estrada**, que consiste no estabelecimento de informações técnicas e simplificadas, buscando assegurar às obras de engenharia um uso mais prolongado e racional, e melhorando o acesso aos lotes, fazendas e as comunidades Degredo, Guajará, Santa Maria, Mamuru, Pote, Pantanal de Areia e Universo.

**PROJETO EXECUTIVO DE INFRAESTRUTURA
RECUPERAÇÃO DE ESTRADAS VICINAIS
NO MUNICÍPIO DE ITAITUBA-PA**

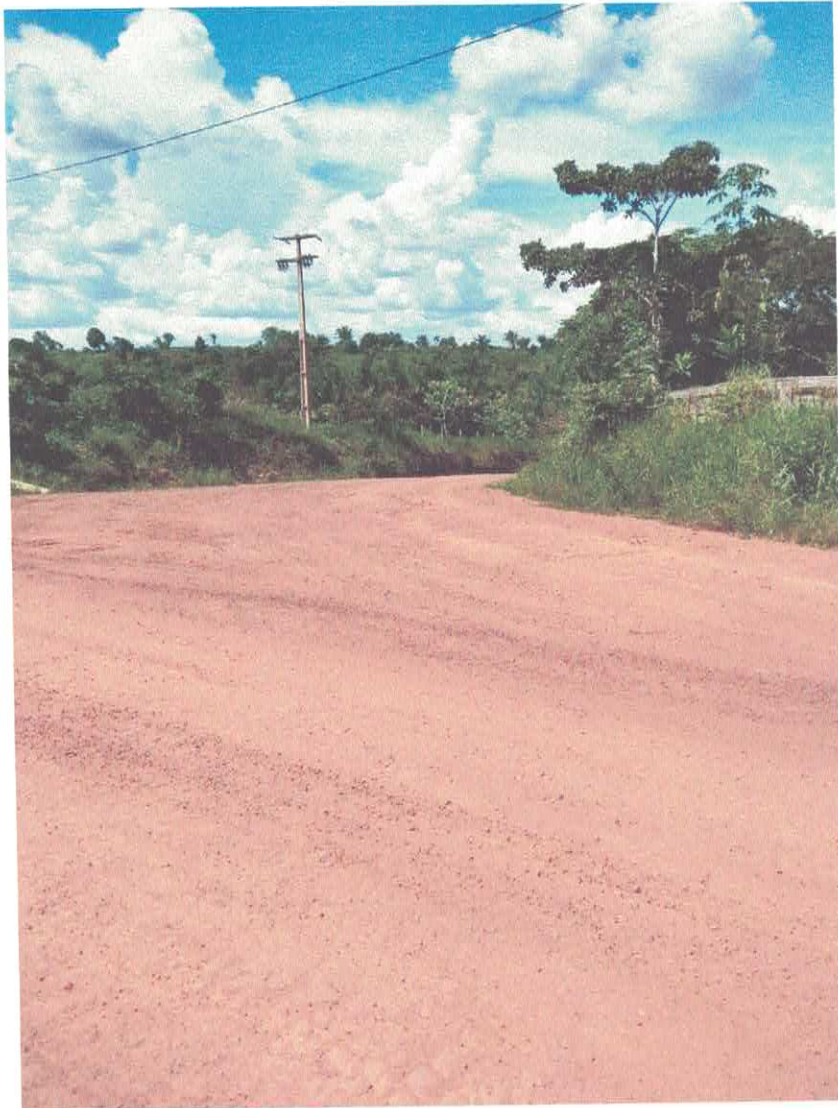
Imagem 01: Início da estrada.

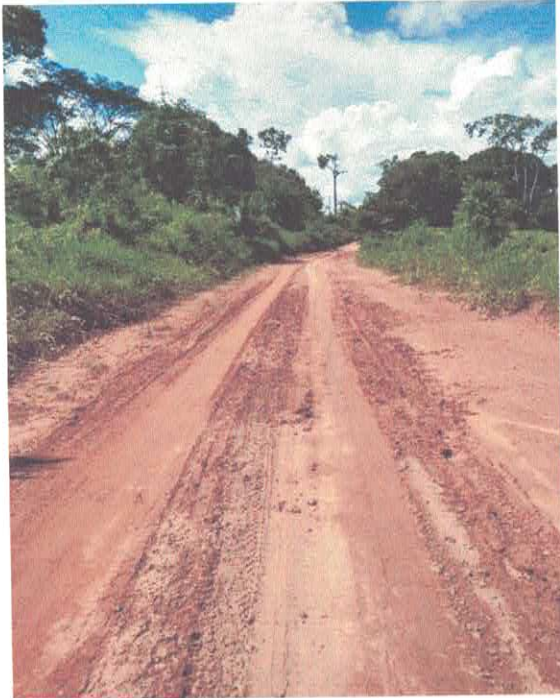
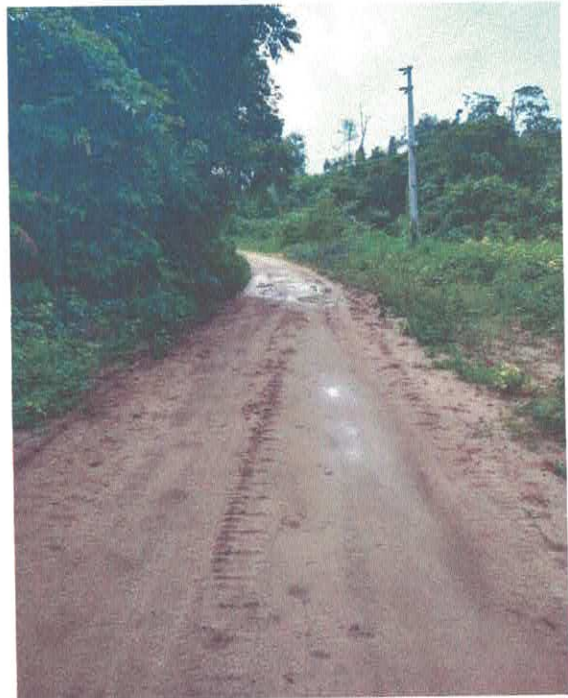
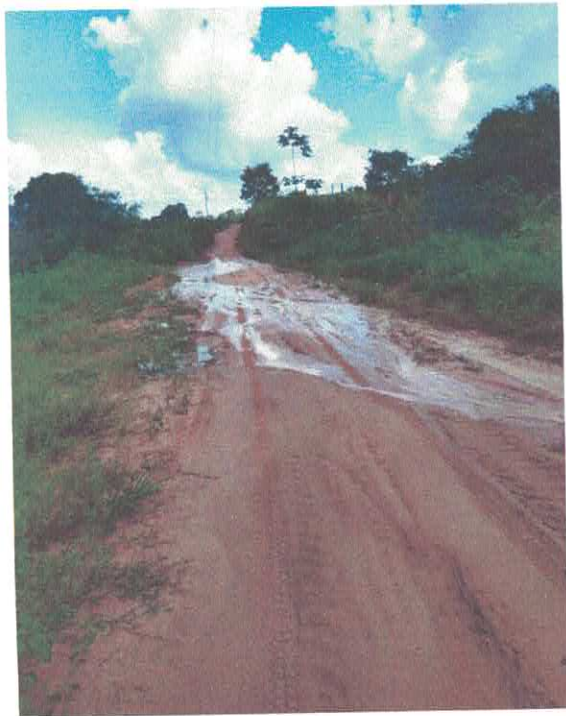
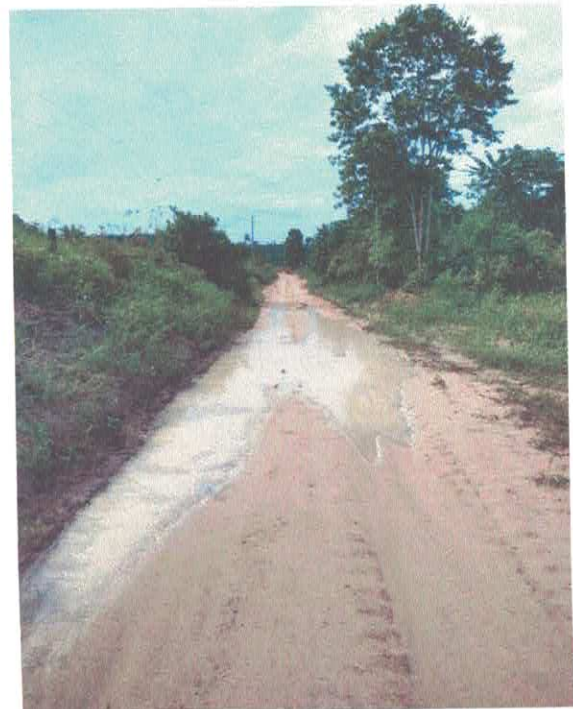
Nas imagens abaixo km: 3,5 29,2 30,3 e 30,5 respectivamente percebe-se que os trechos mostrados estão propícios á se tornarem atoleiros devido a falta de aterro e revestimento laterítico e o início das chuvas na Amazônia.

Imagem 03

Imagem 10

Imagem 12

Imagem 11

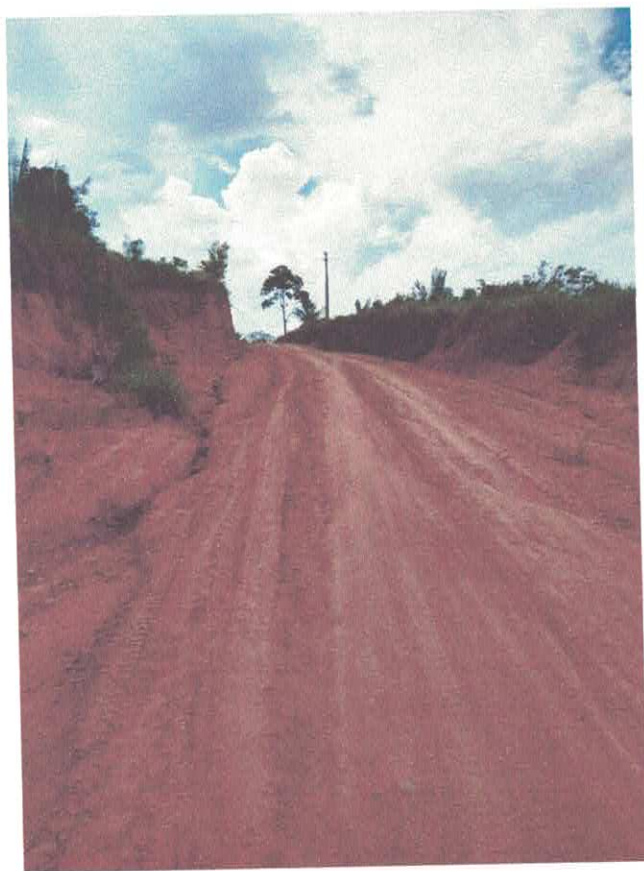
Imagem 07 km 20,2

Nas imagens abaixo percebe-se que os trechos mostrados estão se formando erosões pela falta de revestimento laterítico e na maioria dos trechos a vegetação impede a entrada dos raios solares.

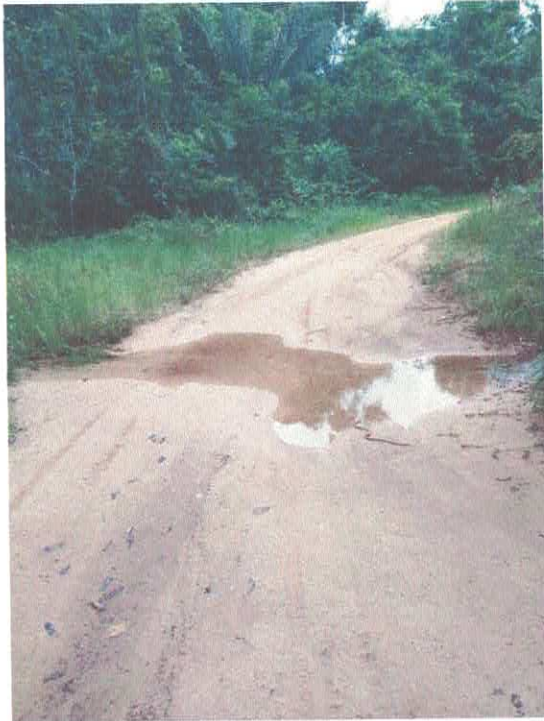
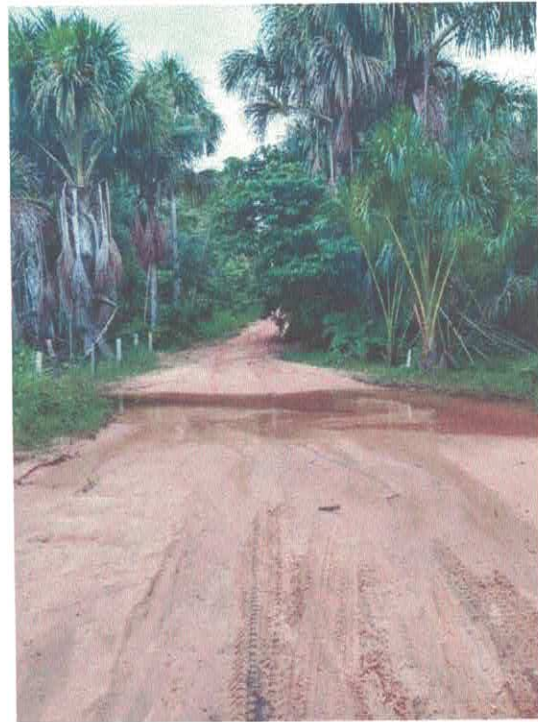
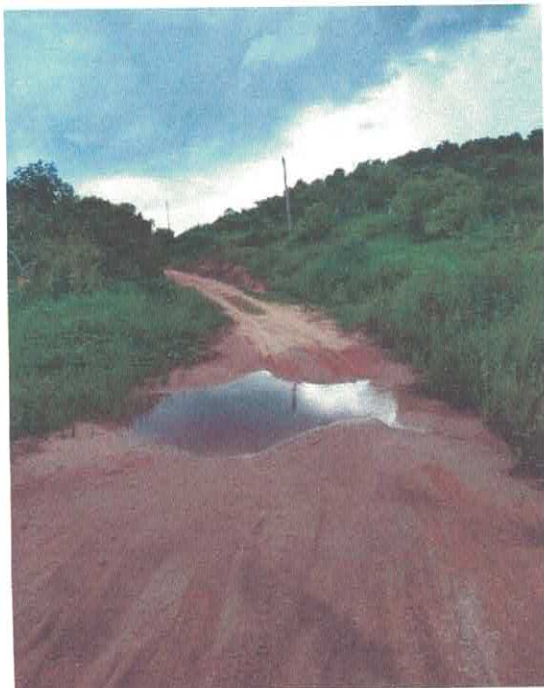
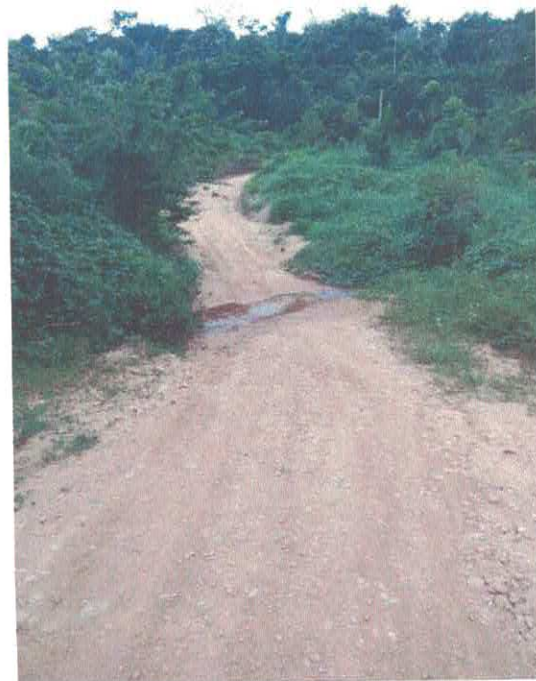
imagens acima mostram a necessidade de colocação de bueiros no
km 48,1 55,2 61,7 e 61,90 respectivamente.

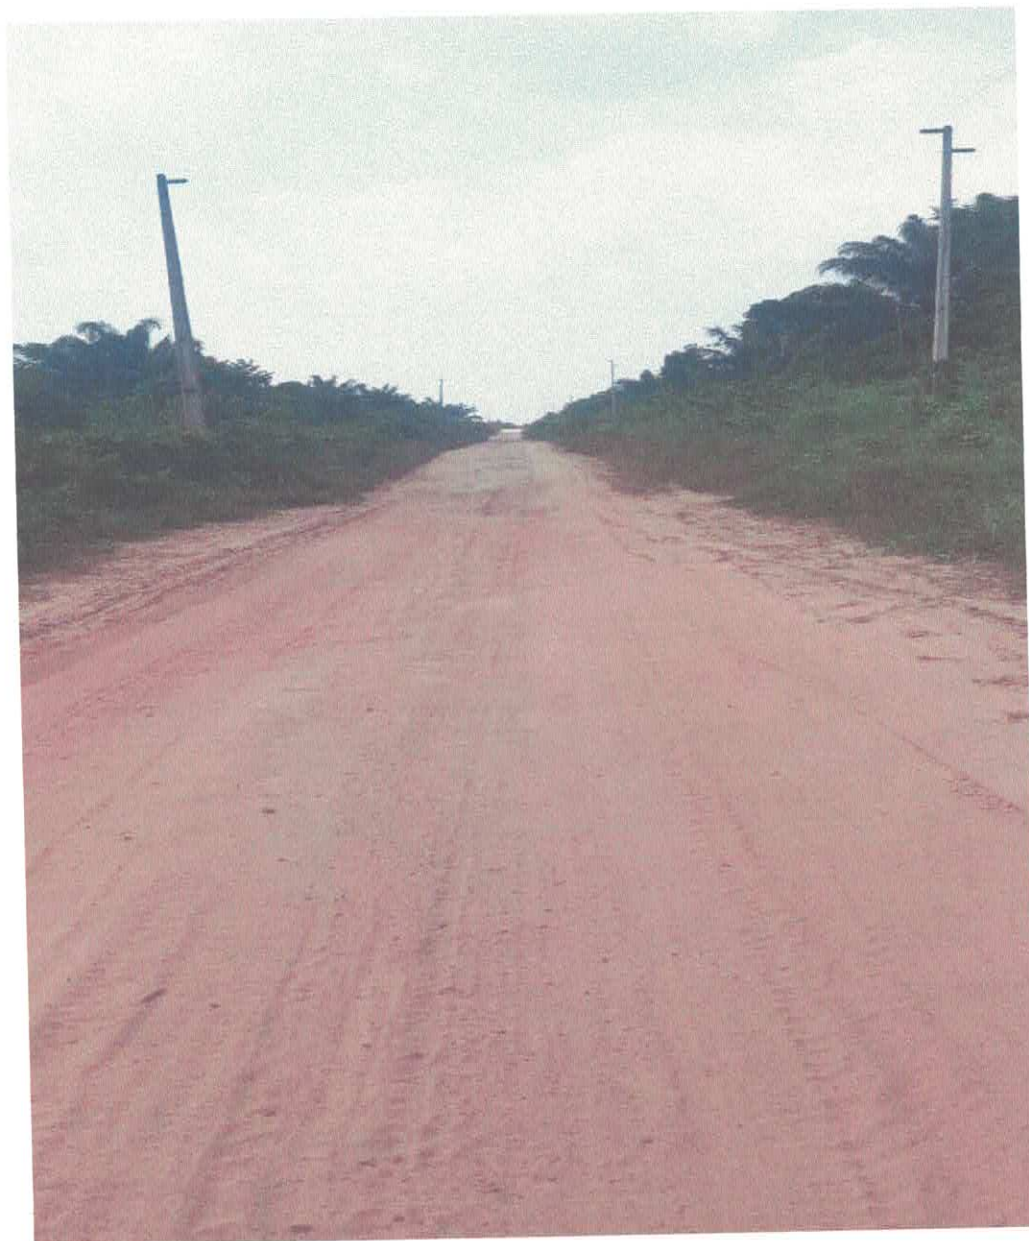
Imagem 02 - Logo no início da estrada, há 300 metros se percebe que não existe mais revestimento e a vegetação avança para o leito da via.

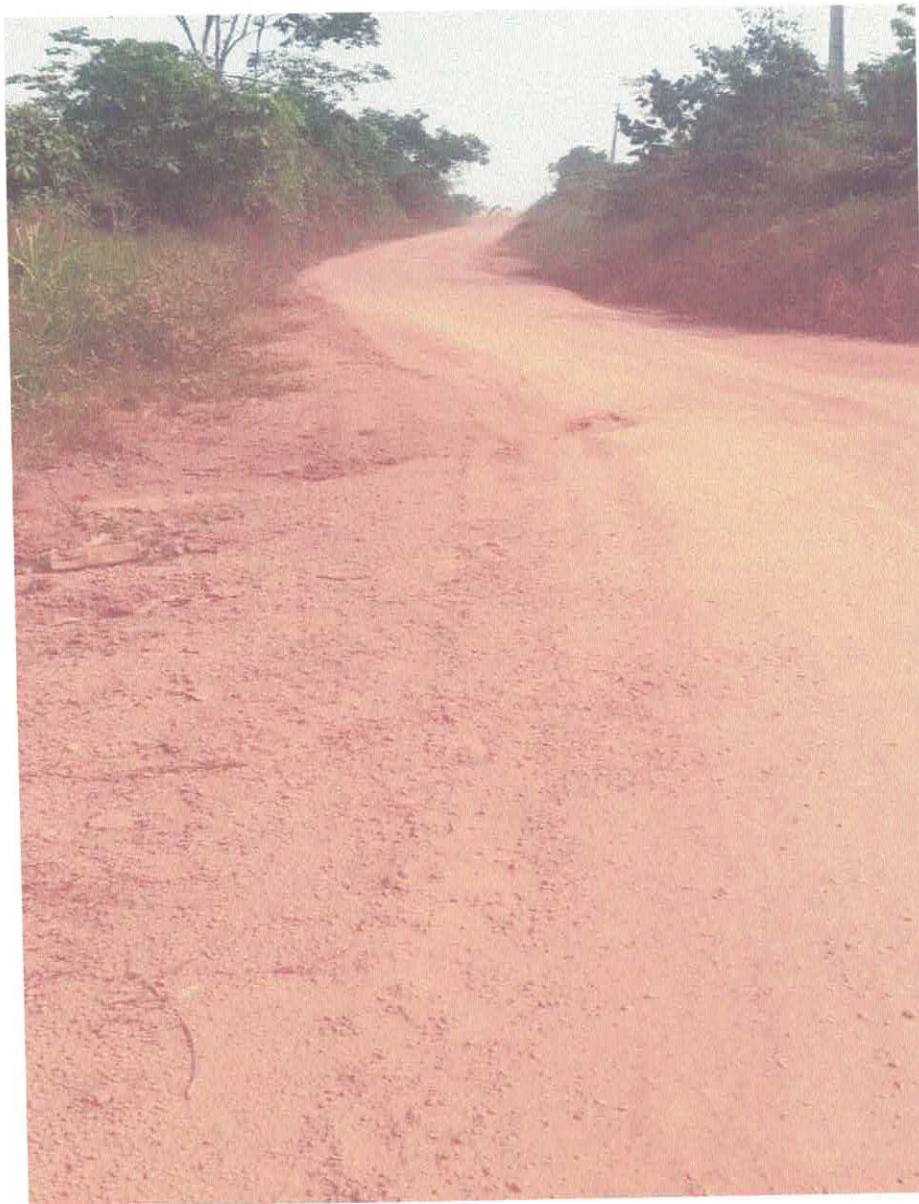
Imagem 04 - Erosão e vegetação avançando a pista no km 4,60

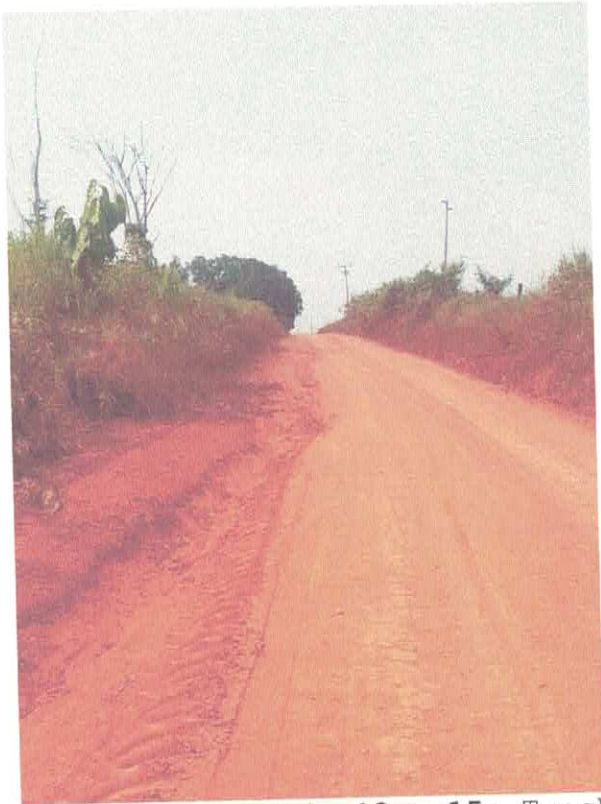
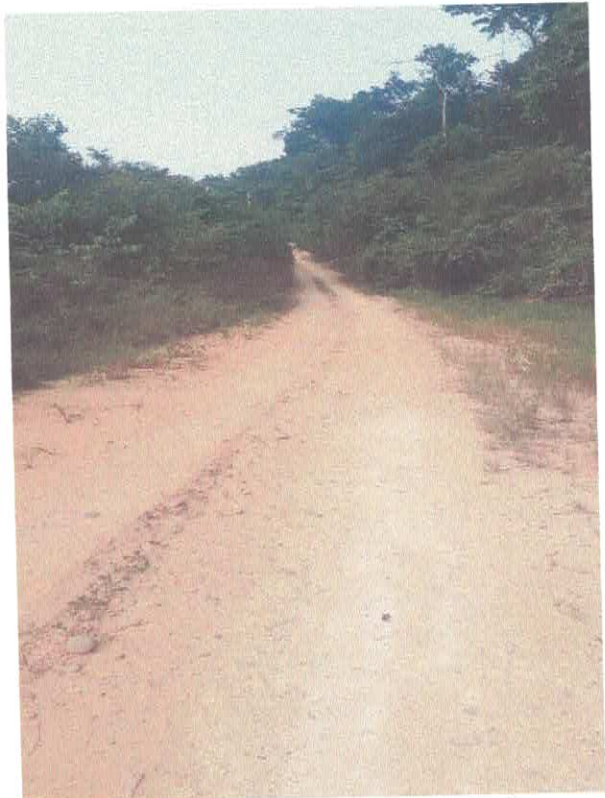
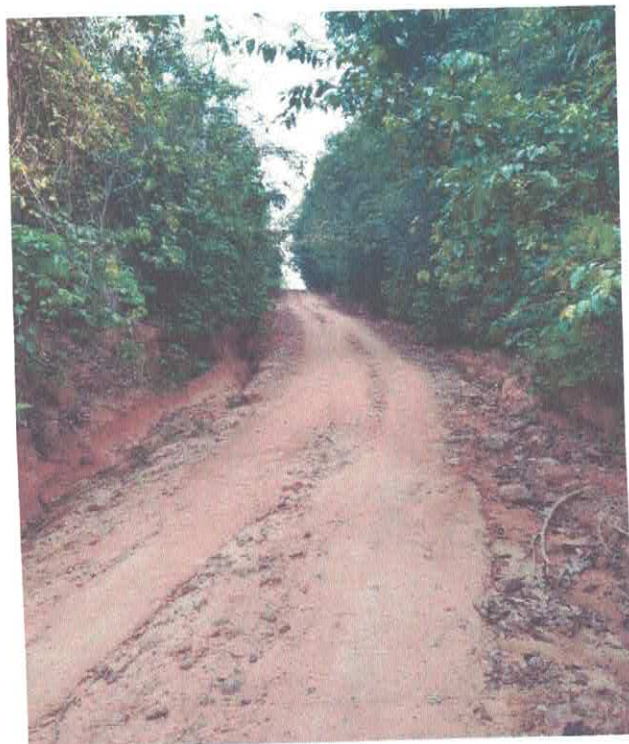
Imagem 06, 13 e 15: Trechos sem revestimento e vegetação avançando a pista nos km: 9,10, 31,20 e 37,30.

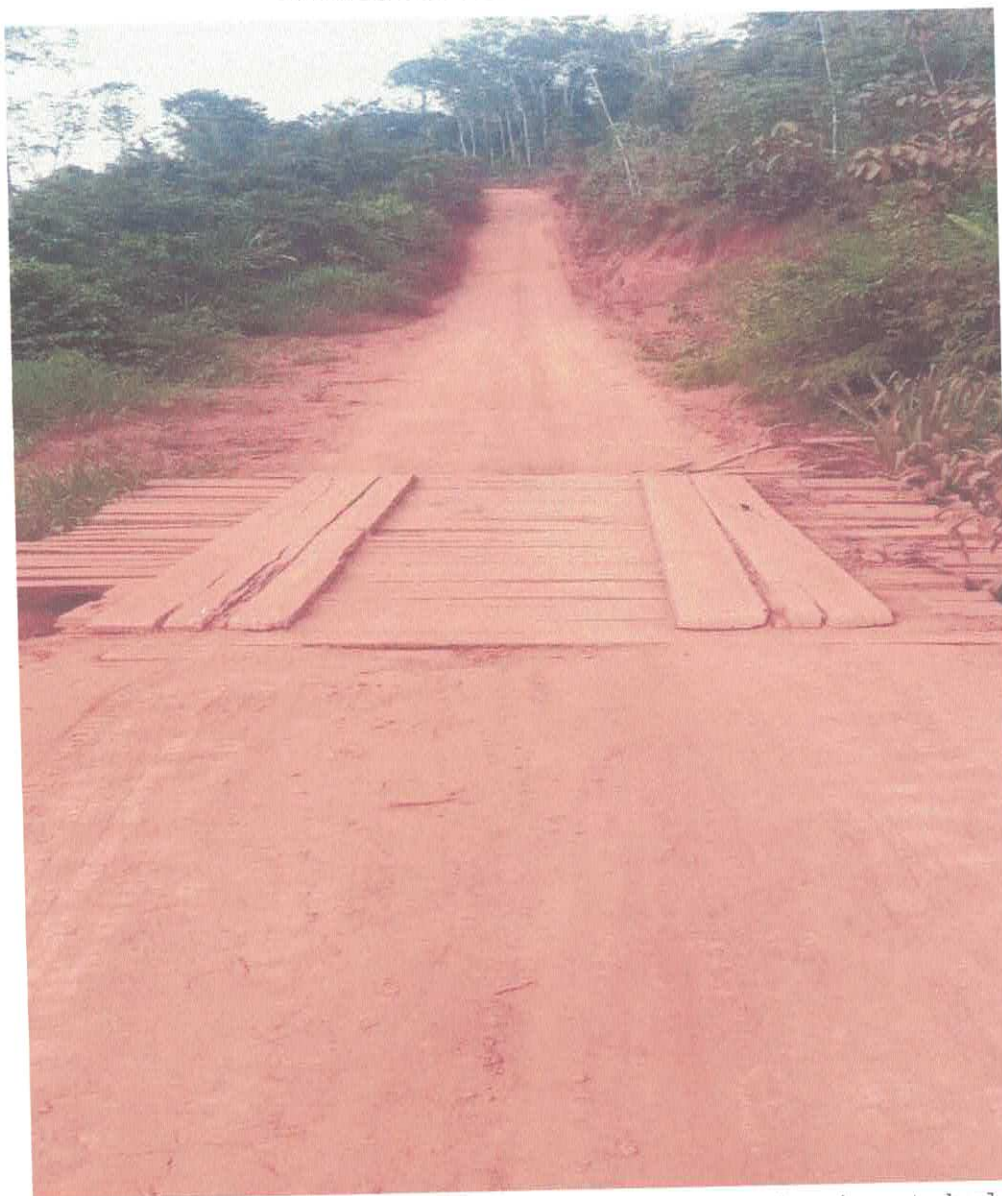
Imagem 08 - Pequena ponte a ser trocada por bueiro tubular na altura do km 17,50.

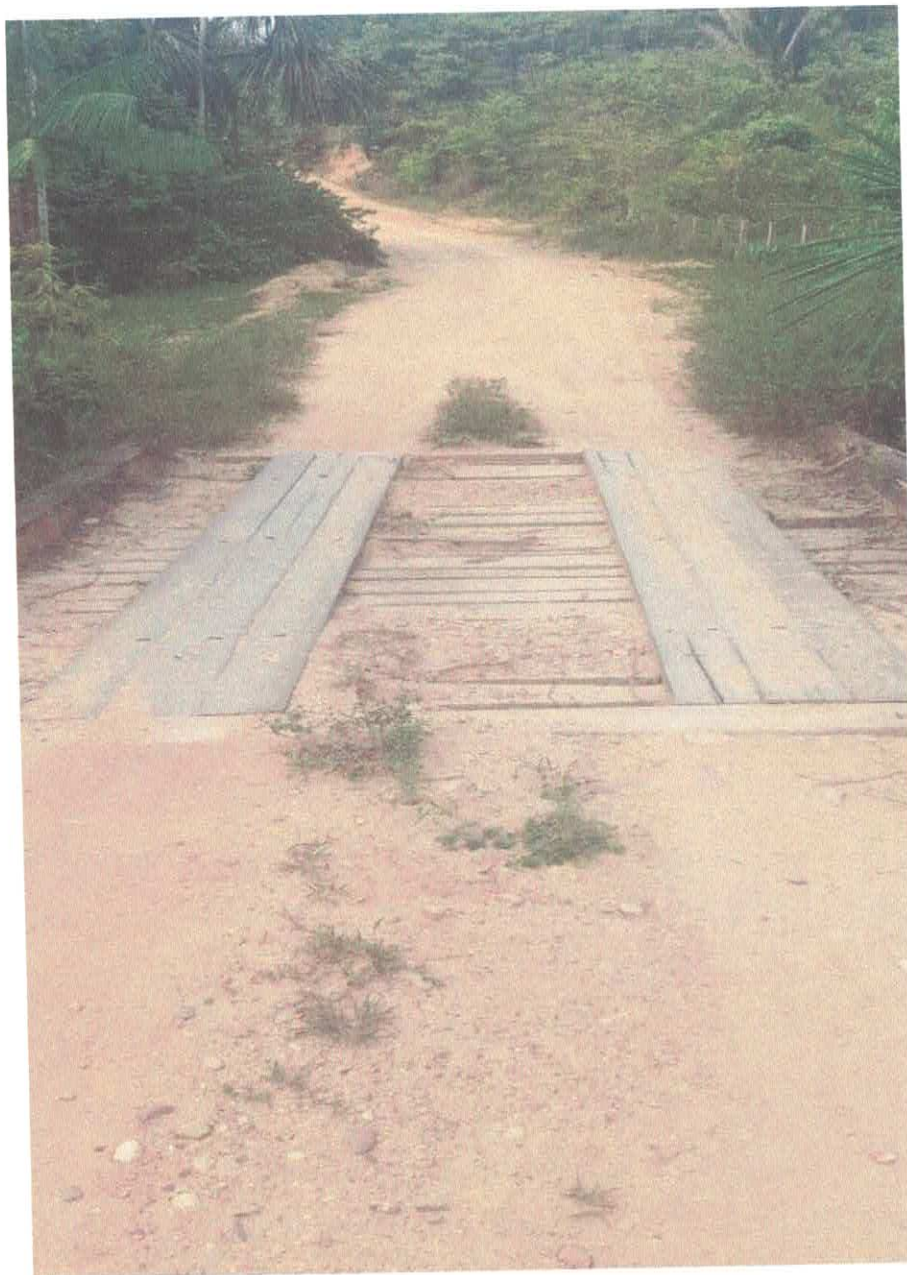
Imagem 12: Pequena ponte que será trocada por bueiro tubular duplo na altura do km 28,80.

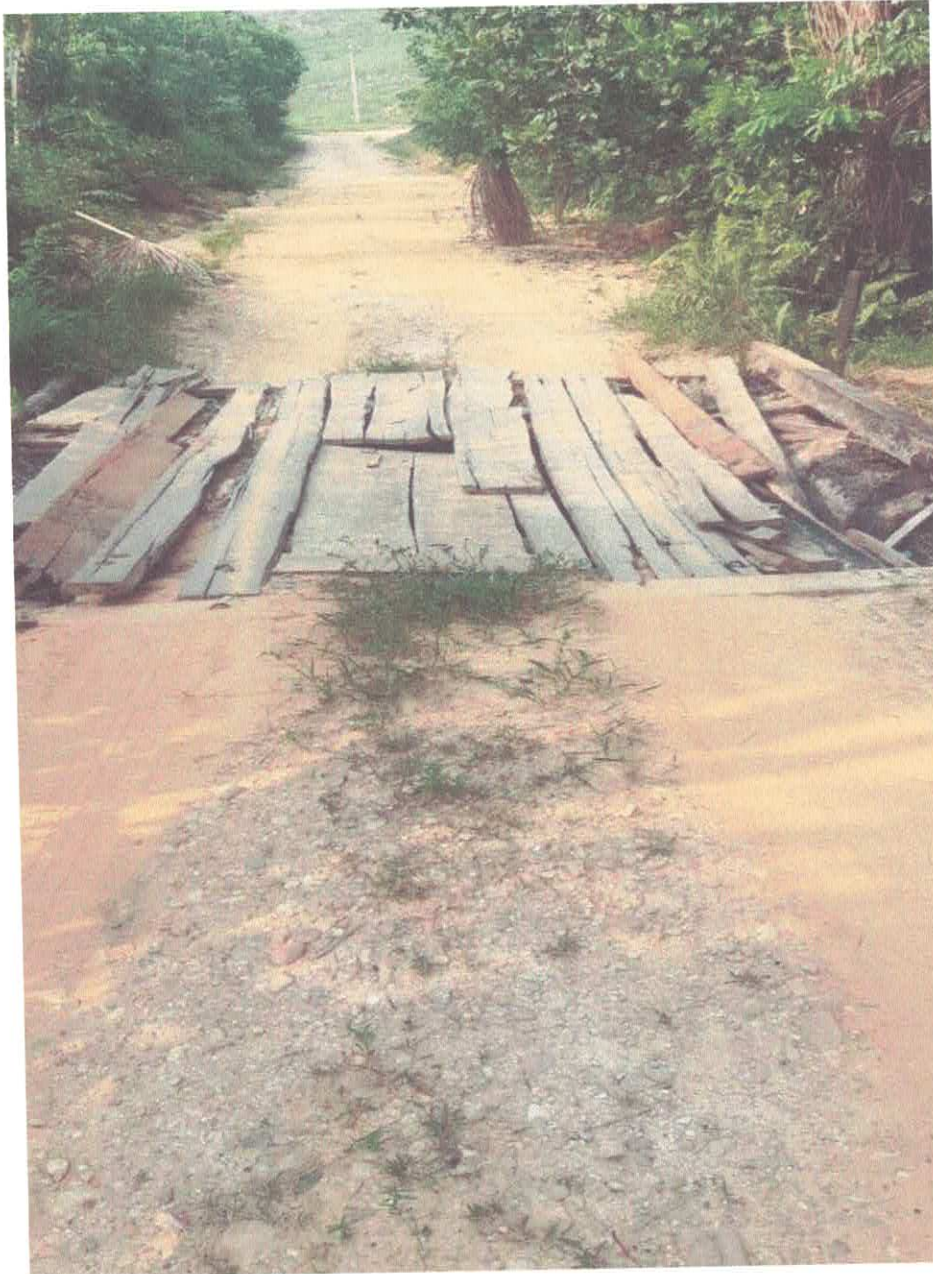
Imagem 14: Pequena ponte que será trocada por bueiro tubular na altura do km 32,70.

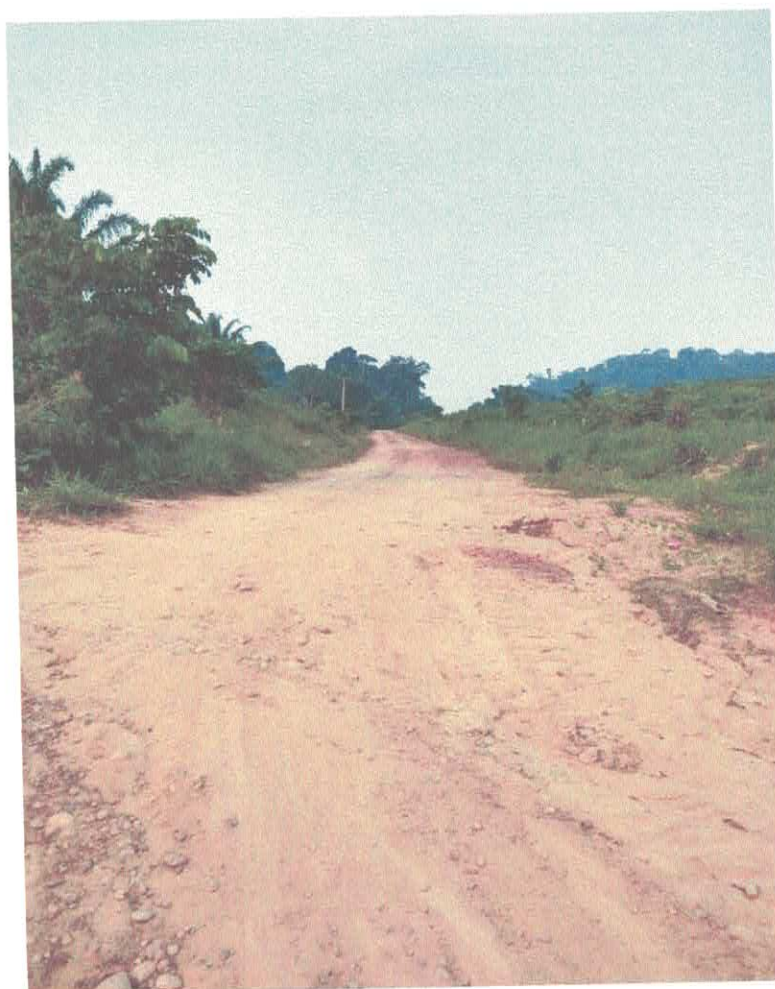
Imagem 01: Início da estrada, já se percebe a falta de revestimento e vegetação avançando a pista

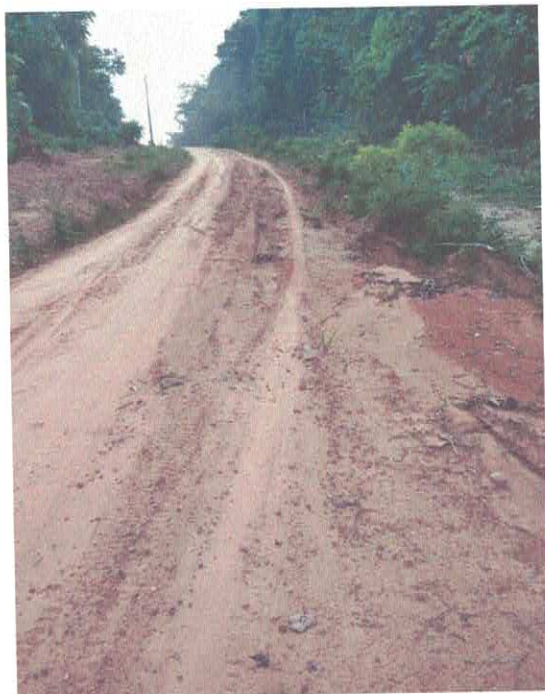
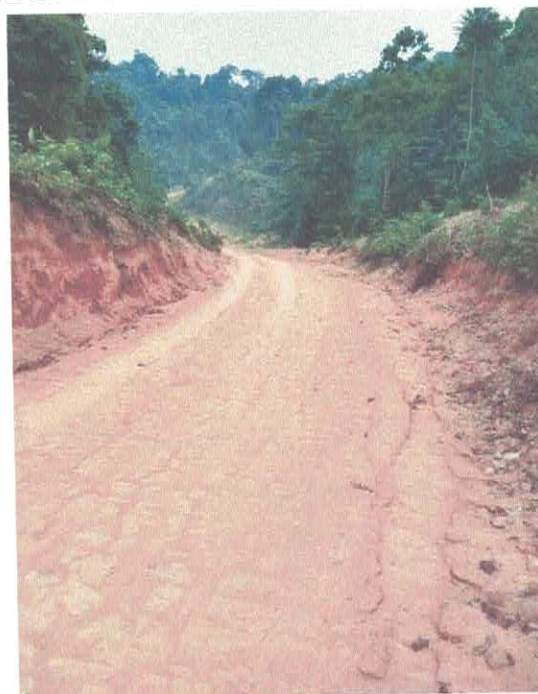
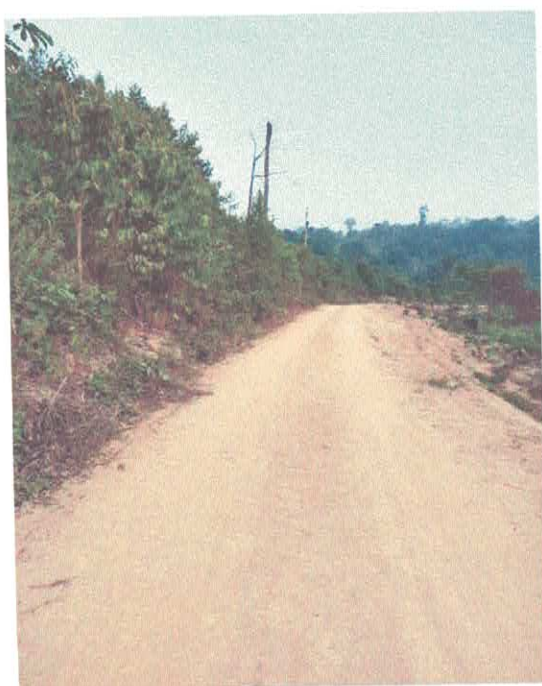
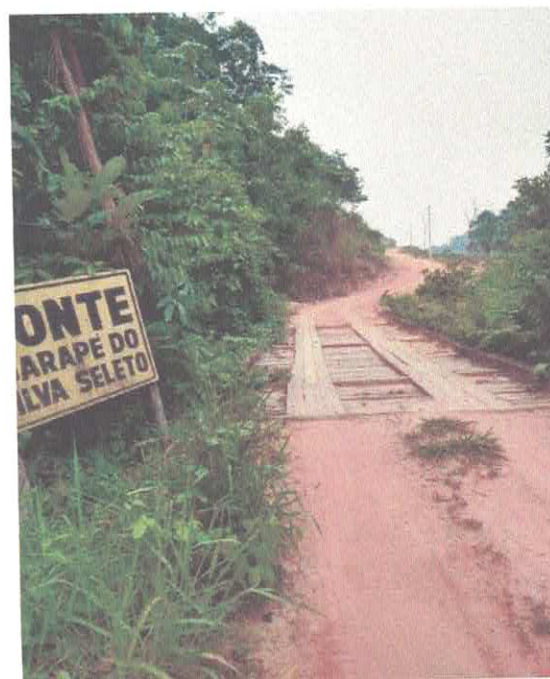
Nas imagens acima percebe-se que a estrada esta sem revestimento laterítico e necessitando fazer a limpeza da vegetação lateral da pista.

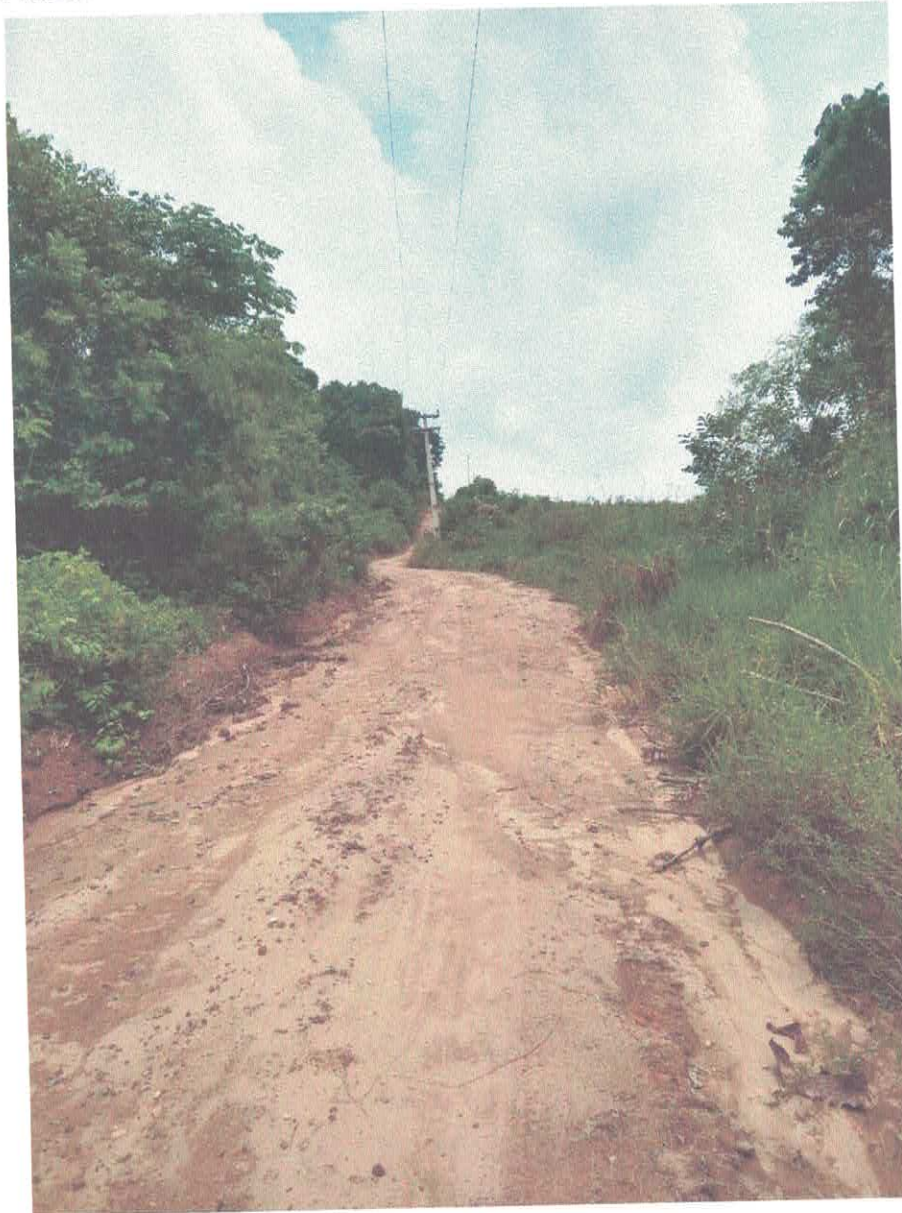
Imagem 01: Início da estrada, já se percebe que a estrada não tem desmatamento lateral e não tem revestimento onde comprometerá a trafegabilidade no período invernososo.

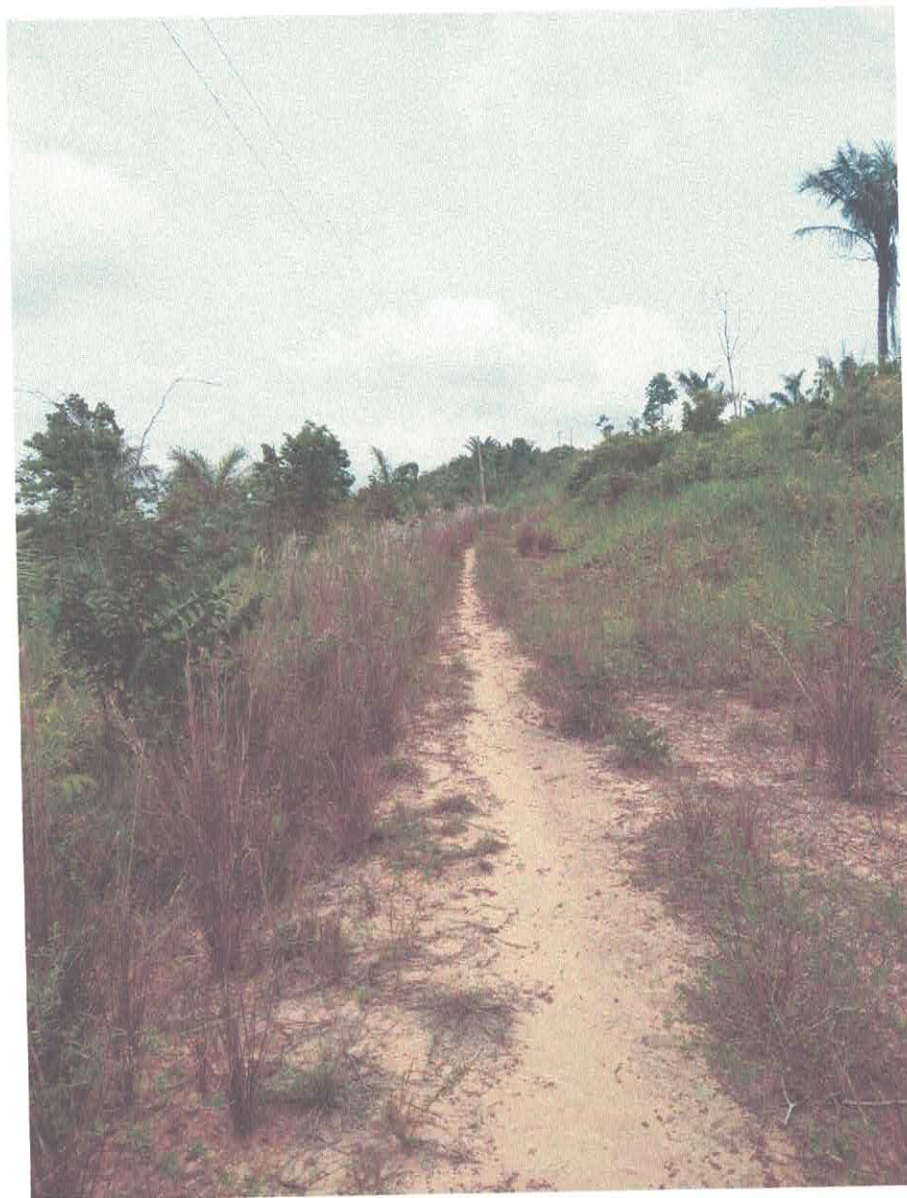
Imagem 02 - No km 0,80 se percebe que a estrada está em péssimas condições de trafegabilidade como mostram também as fotos seguintes nos km: 3,50 imagem 03, 3,90 imagem 04, 4,20 imagem 05 e 7,70 imagem 08.

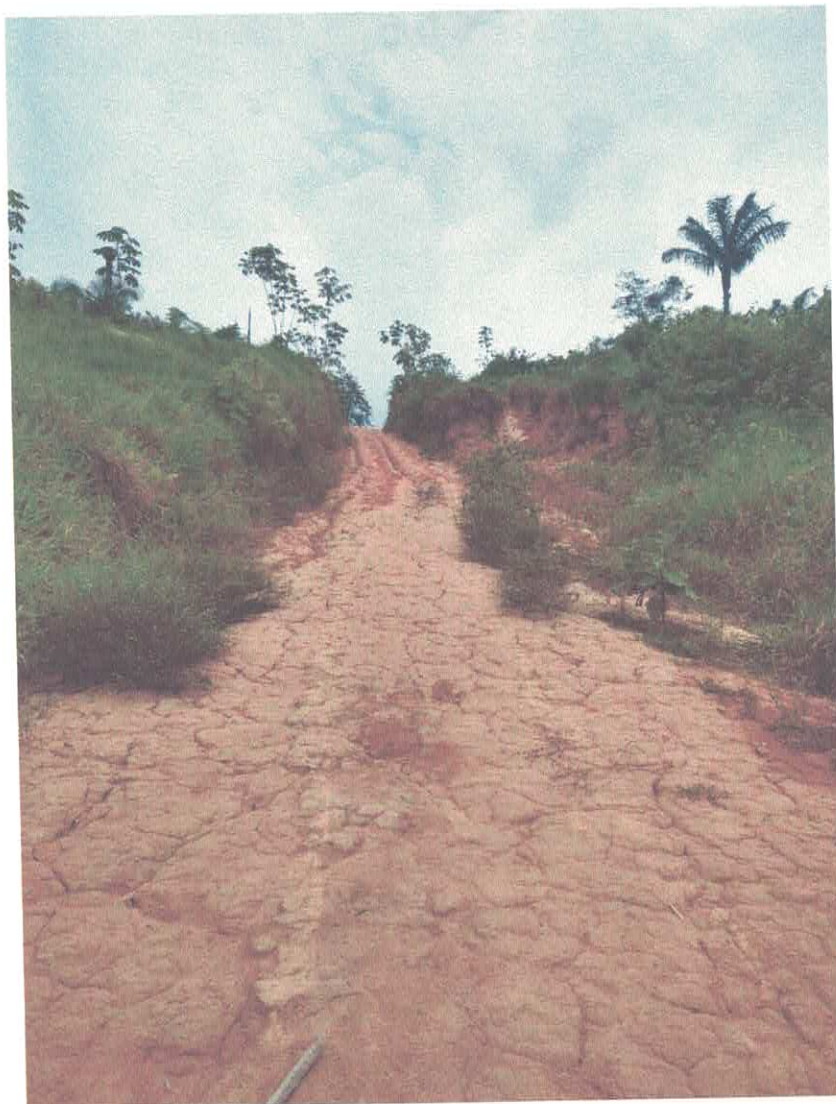
Imagem 06 e 07: Na altura do km 4,50 e 6,20 as ladeiras estão totalmente deterioradas com erosões, sem revestimento laterítico e a vegetação tomando conta da estrada como em outros trechos não fotografados. .

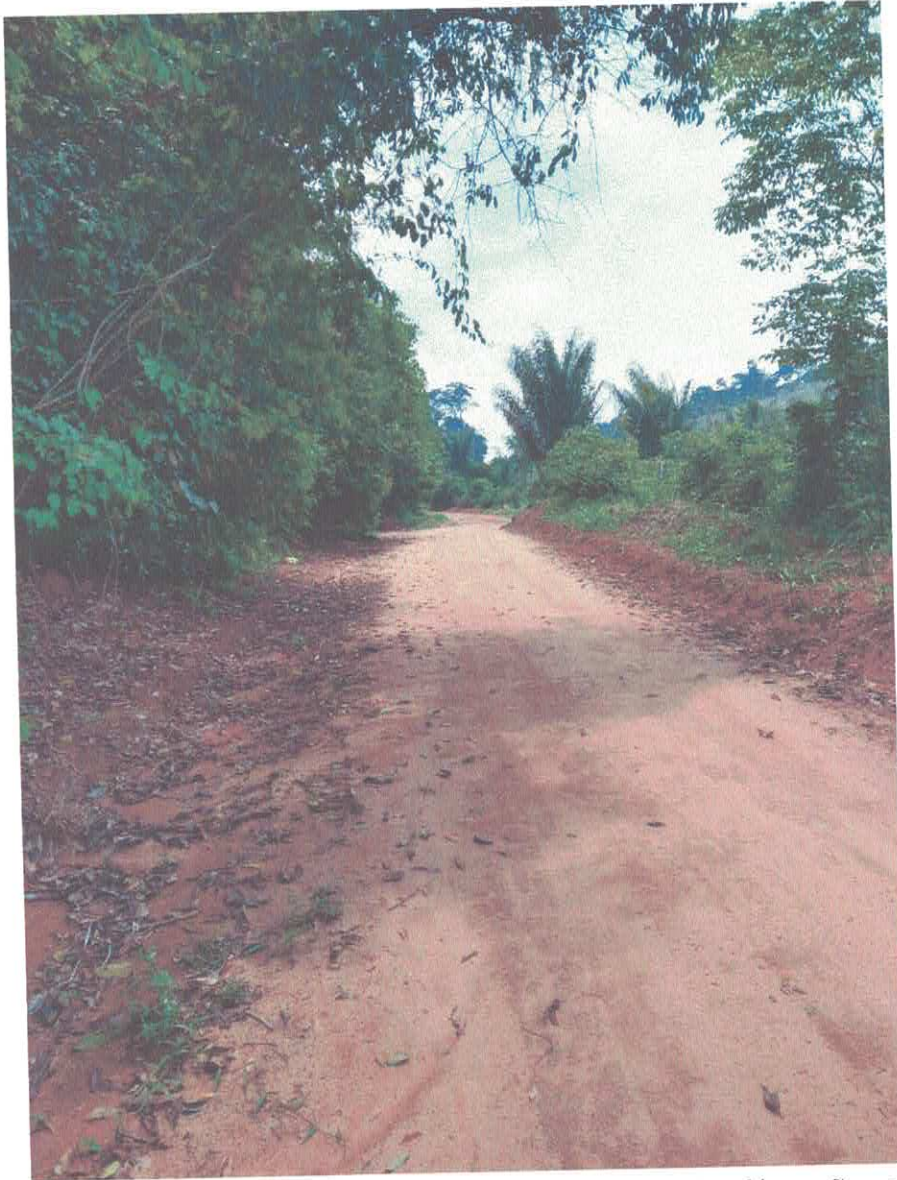
Imagem 09: No km 14,10 a vegetação avança em direção a pista de rolamento.
