ANEXO III – PROJETO BÁSICO (RECUPERAÇÃO DA ESTRADA TRANSFARTURÃO)

OBJETO – SERVIÇO DE RECUPERAÇÃO E COMPLEMENTAÇÃO DE 45 KM DA ESTRADA TRANSFARTURÃO COM REFORMA DE PONTES E COLOCAÇÃO DE BUEIROS.

MEMORIAL DESCRITIVO

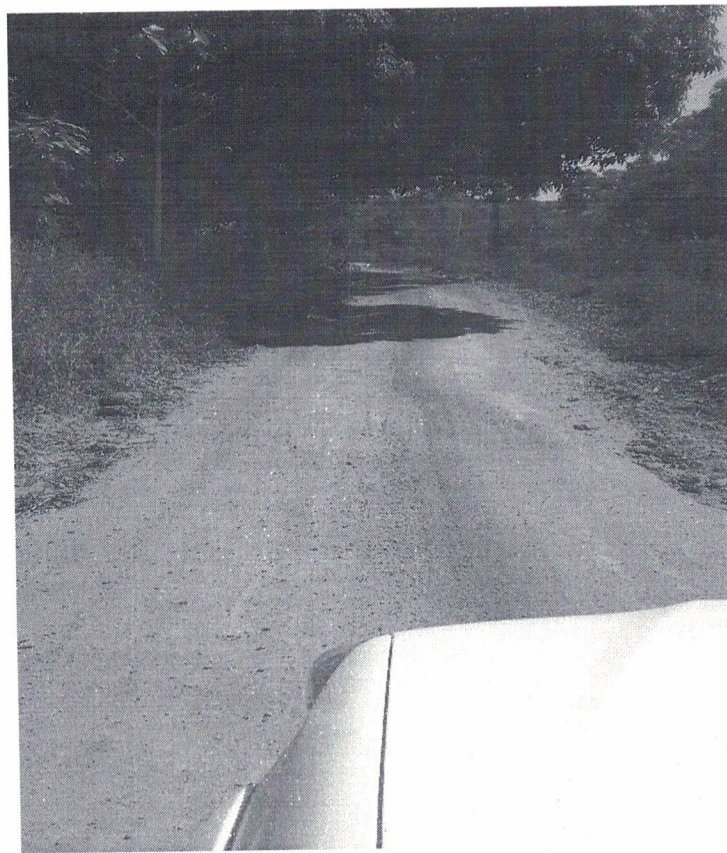
Imagem 01: Trecho estreito com a vegetação fechando a estrada dificultando a passagem de veículos e impedindo a visibilidade nas curvas na altura do km 5,9.

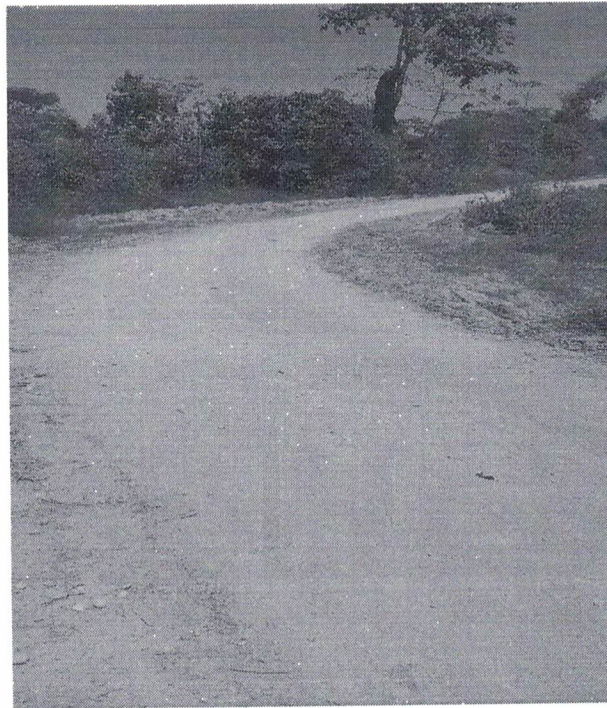
Imagem 02: Bueiro Simples Tubular de Concreto Ø60 sem bocas de proteção e necessitando elevação do o greide na altura do km 9,8.

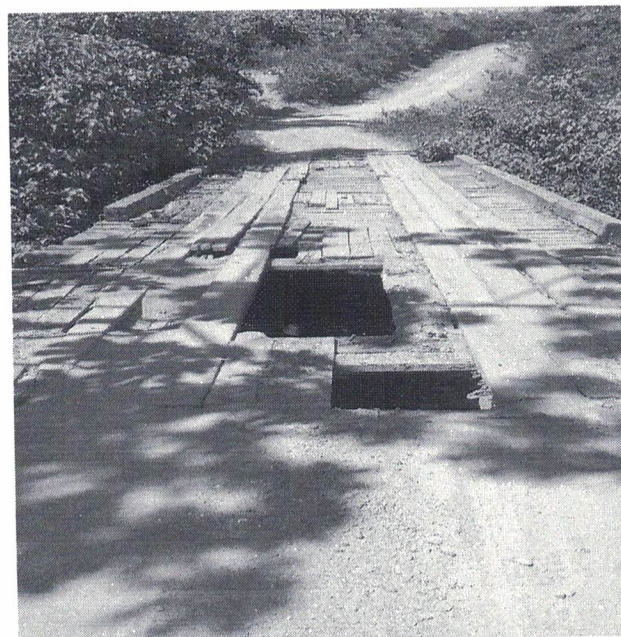
Imagem 03: Ponte em Madeira de lei de 20 metros em estado crítico na altura do km 10,1.

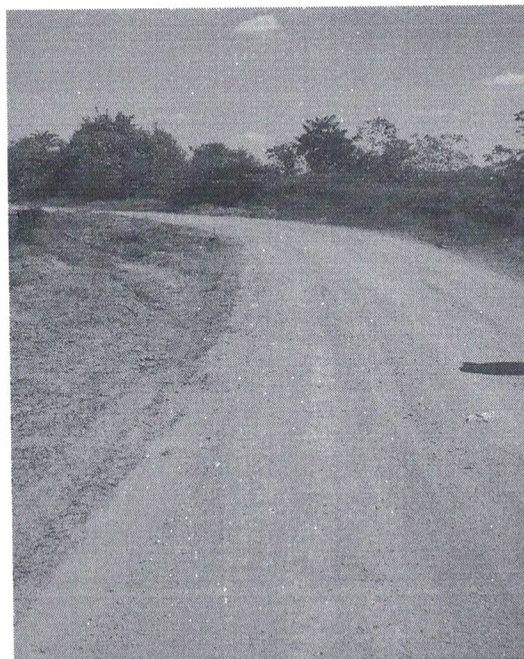
Imagem 04: Bueiro Simples Tubular de Concreto Ø80 sem boca de proteção e necessitando elevação do greide na altura do km 14,5.

Na altura do km 14,50 de Latitude $4^{\circ}13'26.76''$ existe um BSTC = Ø80, Fazer boca de contenção e elevar o aterro.

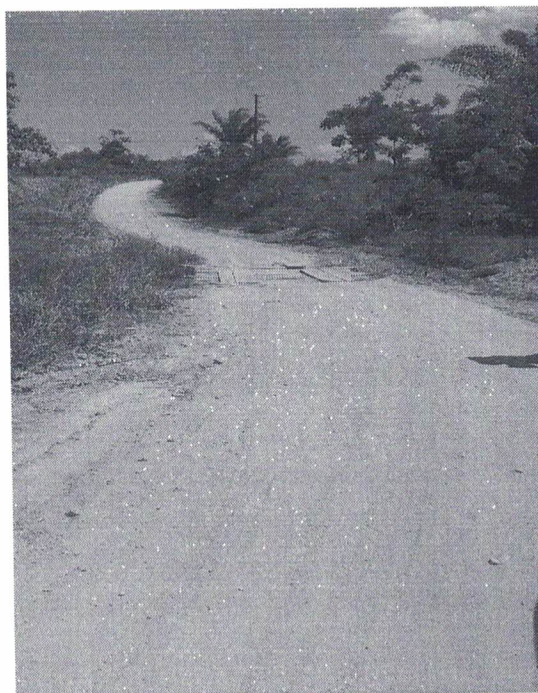
Imagem 05: Pequena Ponte em madeira, substituir por BSTC Ø100 na altura do km 16,8.

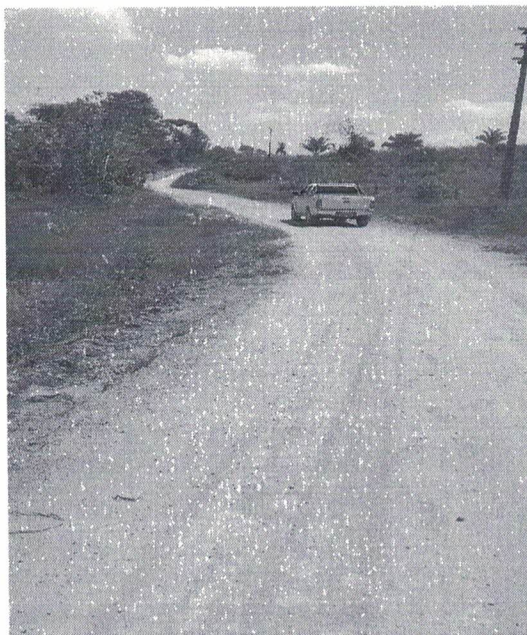
Imagem 06: Bueiro Simples Tubular de Concreto Ø60 sem bocas de contenção na altura do km 17,2.

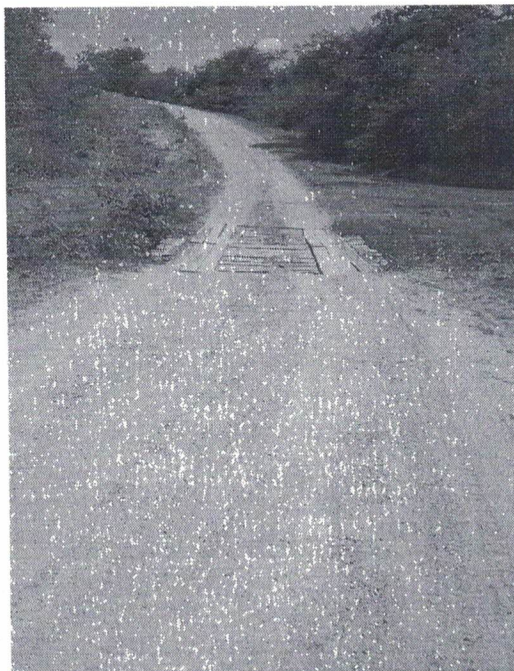
Imagem 07: Ponte em madeira, substituir por BSTC de Ø100 na altura do km 17,8

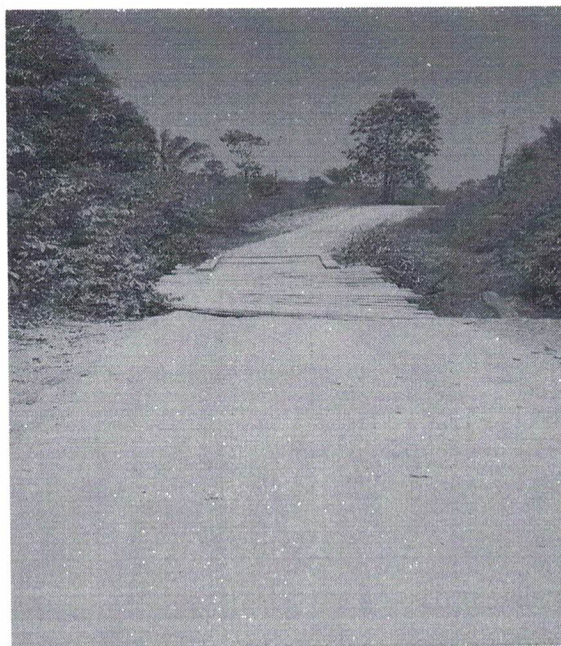
Imagem 08: Ponte em madeira na altura do km 21,2, reconstruir.

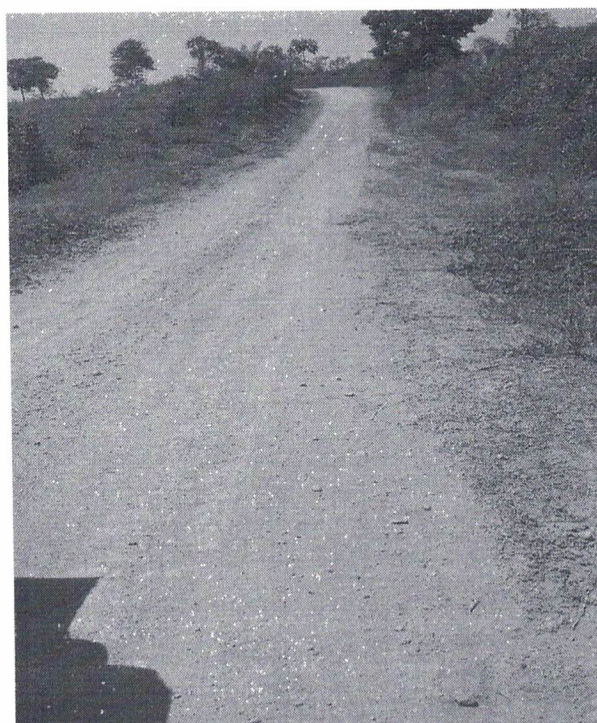
Imagem 9: Bueiro Simples Tubular de Concreto de $\varnothing 100$, na altura do km 22,4 fazer bocas de contenção e elevar o aterro.

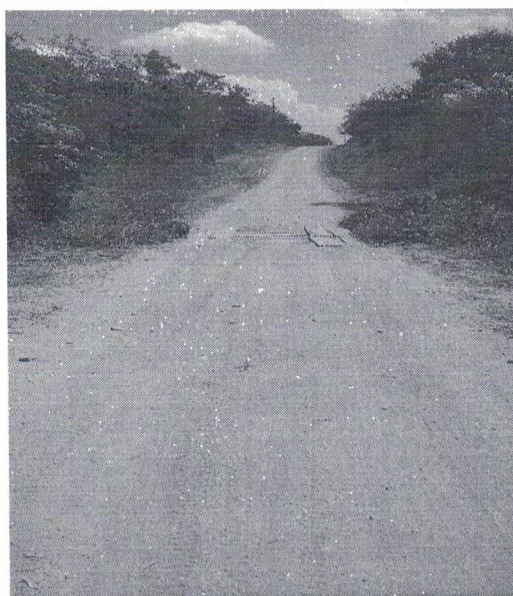
Imagem 10: Pequena Ponte, substituir por BSTC Ø100 na altura do
km 22,9

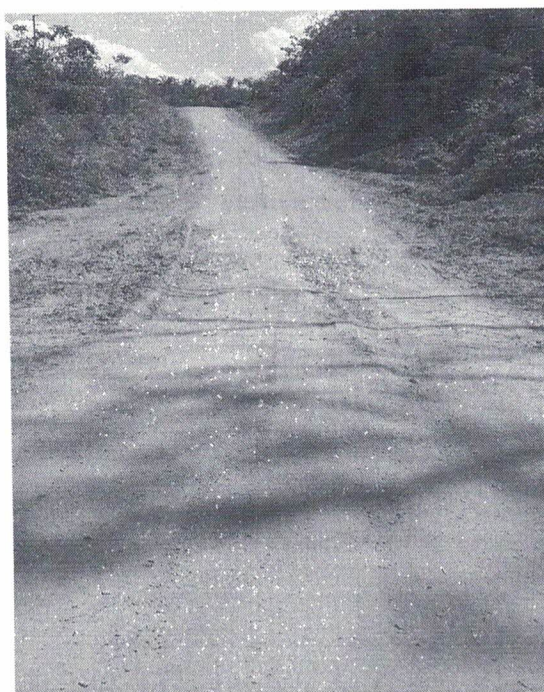
Imagem 11: Passagem molhada, colocar BSTC Ø60 na altura do km
23,7

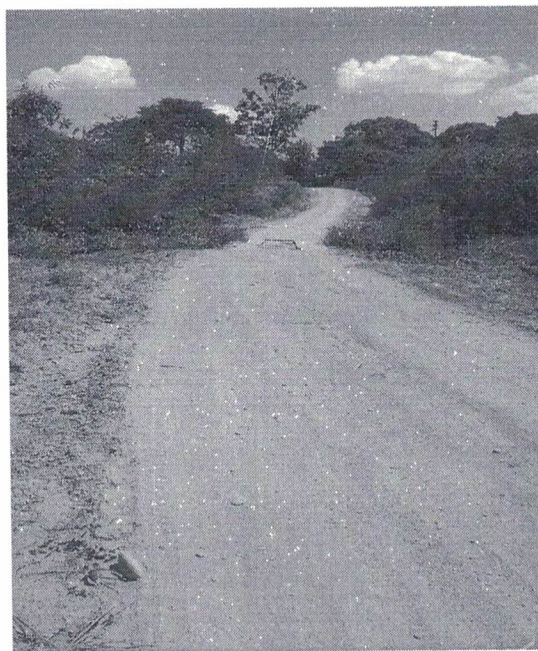
Imagem 12: Ponte em madeira 12 metros na altura do km 24,4, reformar.

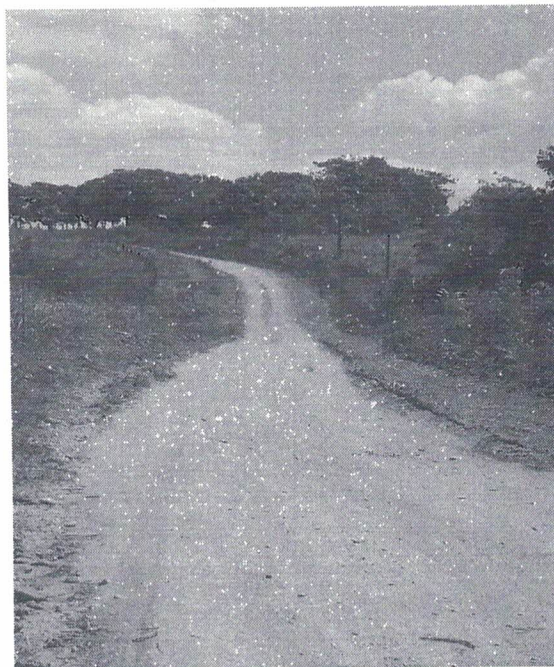
Imagem 13: Ponto de atoleiro no período chuvoso, elevar o aterro na altura do km 25,4

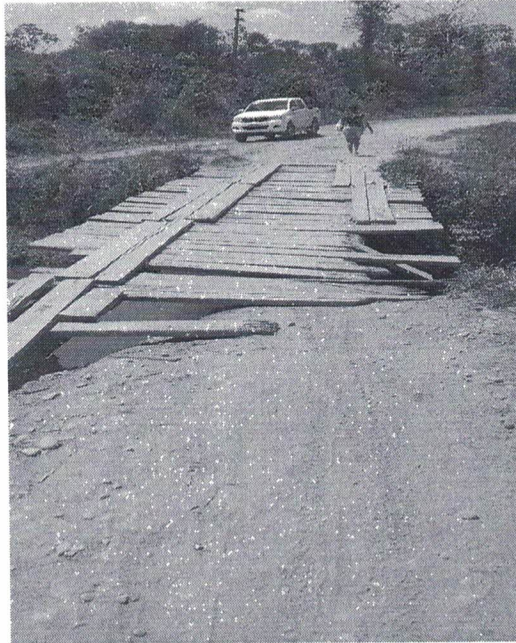
Imagem 14: Ponte em madeira 12 metros na altura do km 26.9, reconstruir.

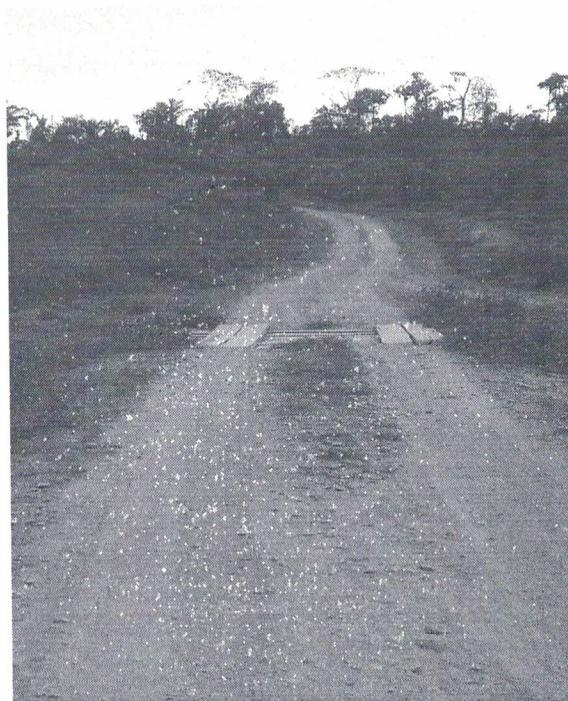
Imagem 15: Pequena Ponte na altura do km 27.6, substituir por BSTC Ø80.

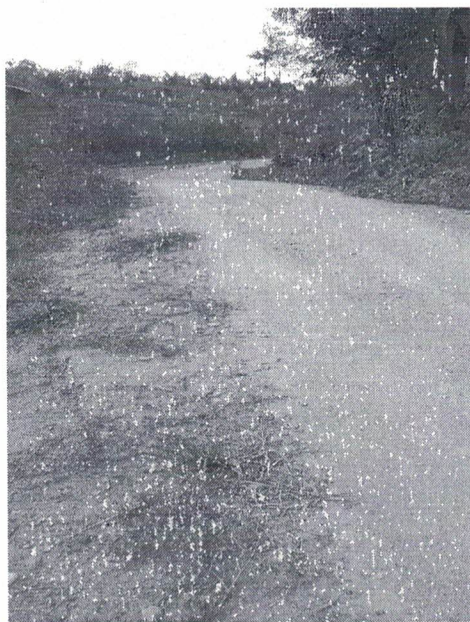
Imagem 16: Bueiro Simples Tubular de Concreto Ø100 na altura do km 31,2, fazer boca de contenção.

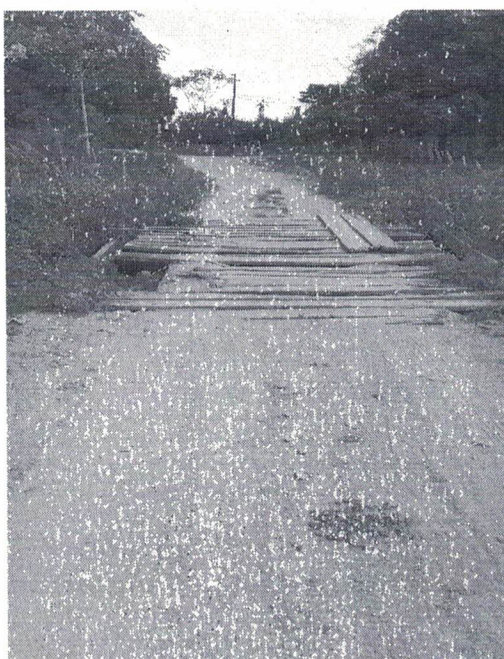
Imagem 17: Ponte em estado crítico na altura do km 33.7, substituir por BDTC Ø100.

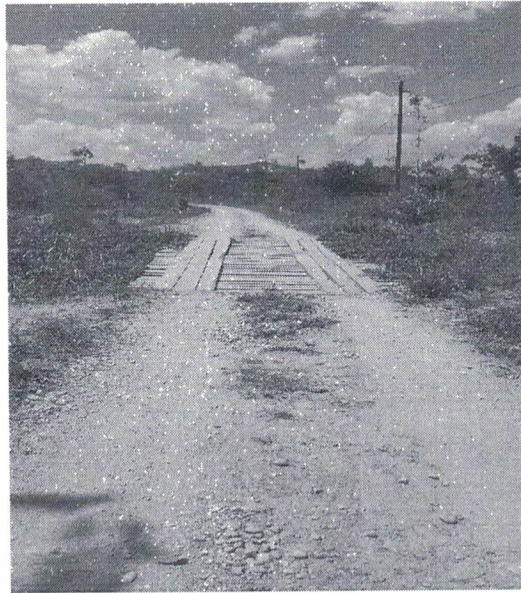
Imagem 18: Ponte em madeira na altura do km 34,5, substituir por BDTC Ø100.

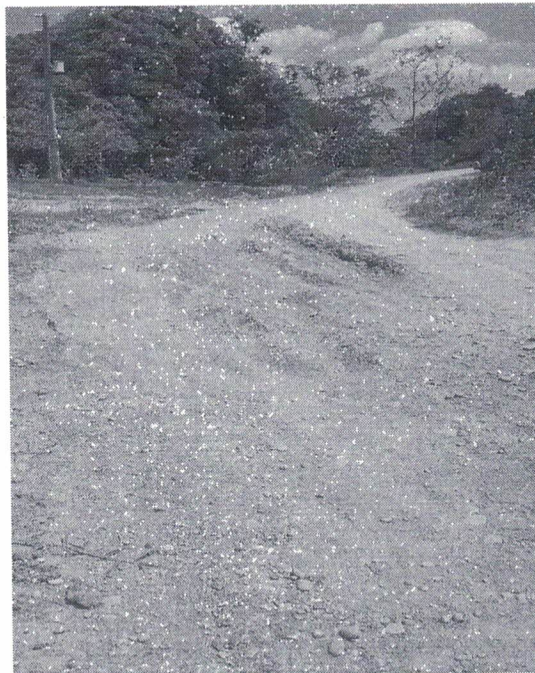
Imagem 19: Trecho crítico no período chuvoso tornando sempre um imenso atoleiro na altura do km 35,2 necessitando de elevação do greide,

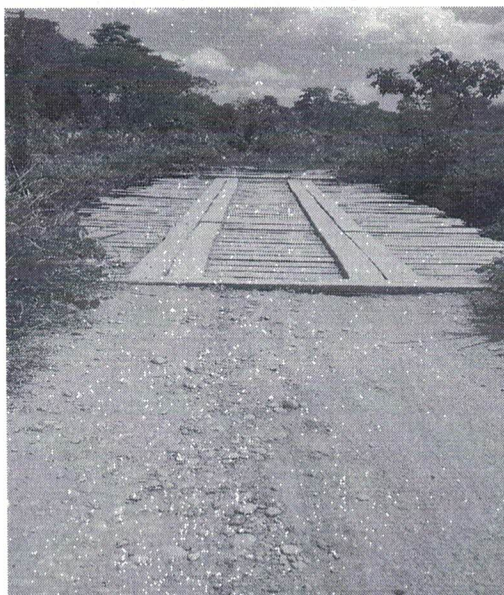
Imagem 20: Ponte em madeira de lei 20 metros na altura do km 35,3. A mesma está em estado crítico necessitando reconstruir urgente.

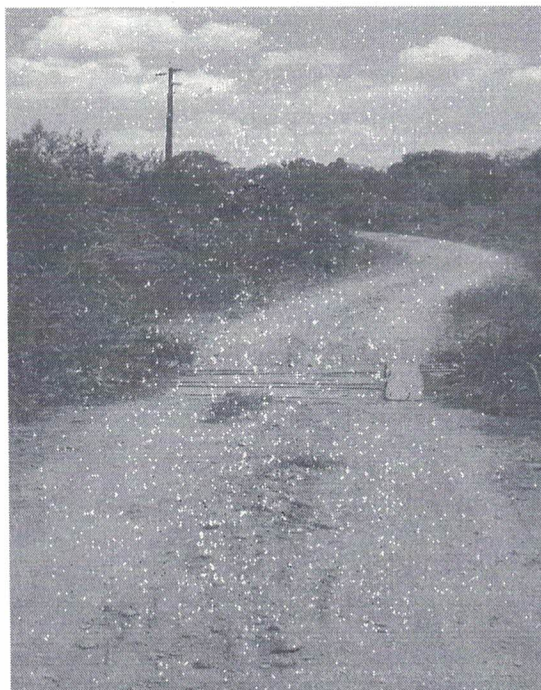
Imagem 21: Pequena Ponte em madeira na altura do km 35,4. Substituir por BSTC Ø100,

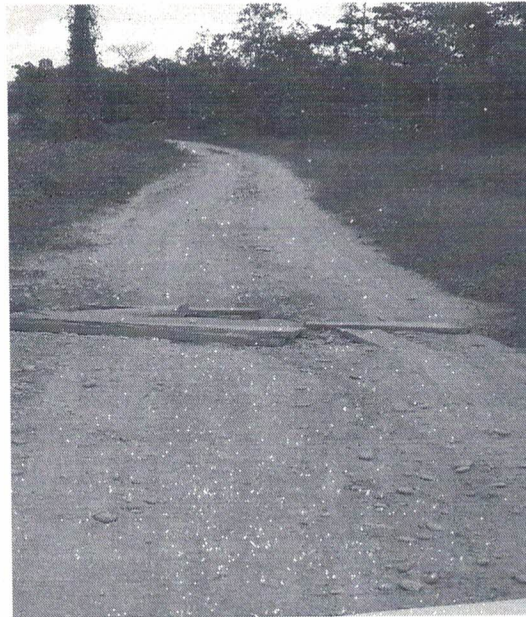
Imagem 22: Pequena Pinguela na altura do km 36,1. Substituir por
BSTC Ø60.

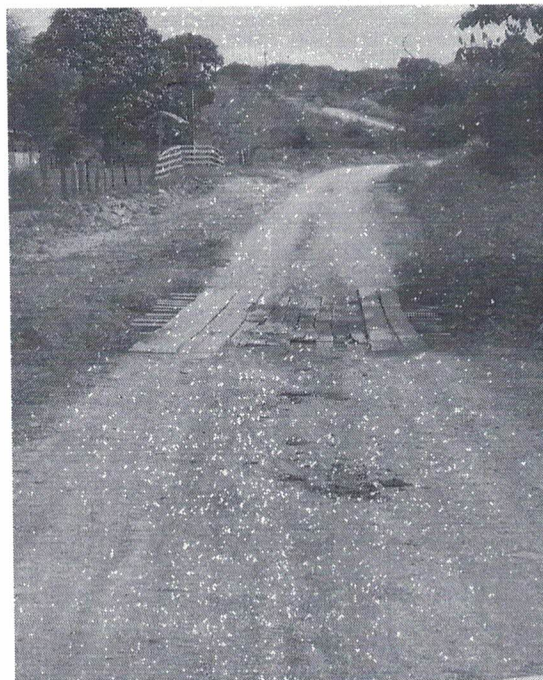
Imagem 23: Pequena ponte na altura do km 38,2. Substituir por
BSTC Ø100.

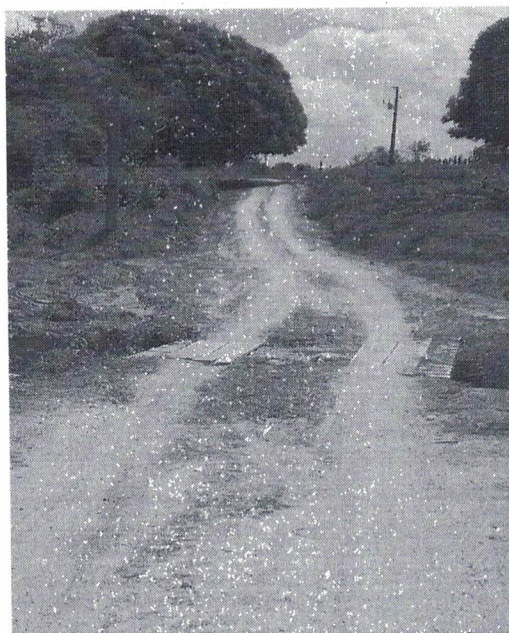
Imagem 24: Pequena ponte em madeira na altura do km 40,3.
Substituir por BSTC Ø80.

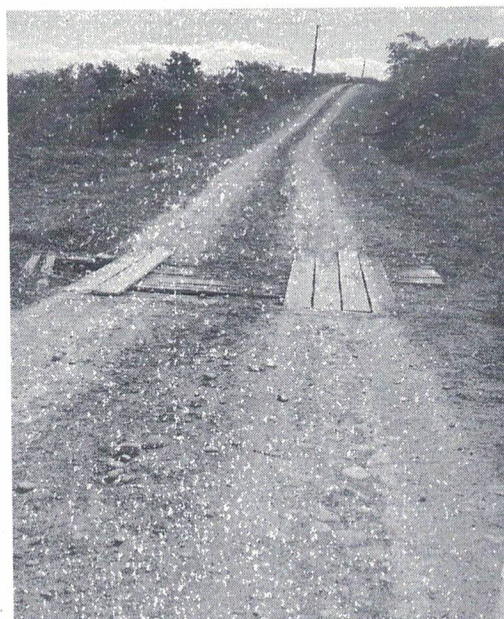
Imagem 25: Pequena ponte em madeira na altura do km 43,5.
Substituir por BSTC Ø60.
